# LieOverflate

## LØSNINGER MED BRUK AV KOMPOSITT.

# EKSEMPLER PÅ UTFØRTE OPPDRAG

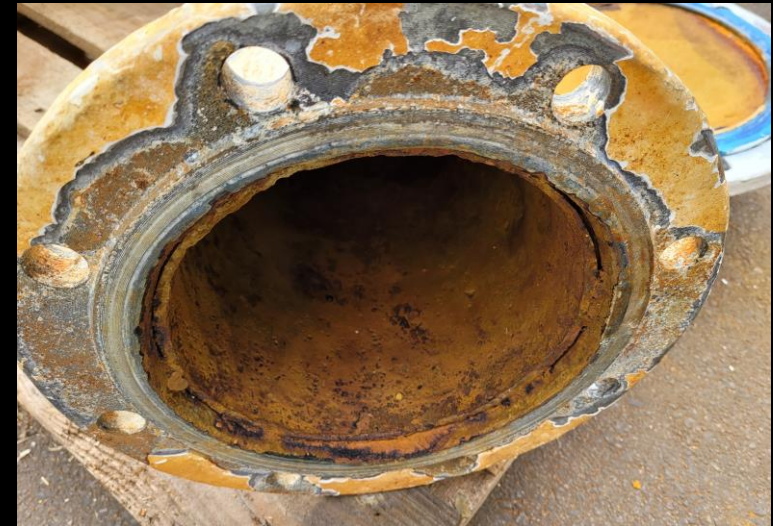
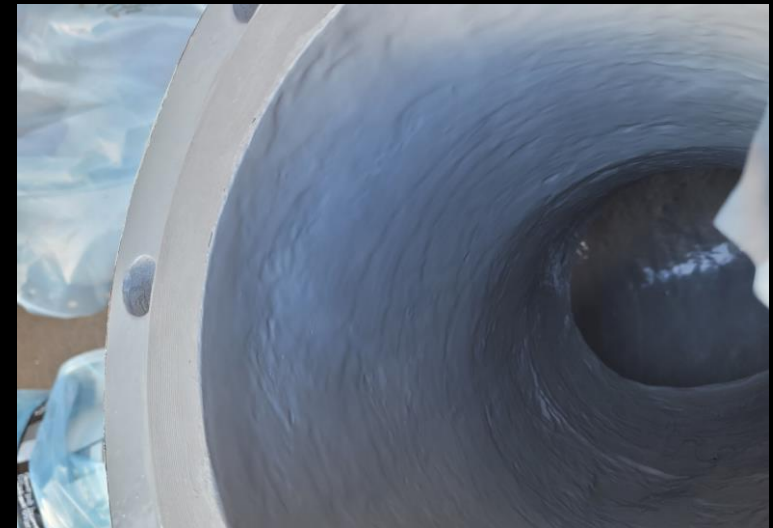
Typiske applikasjoner: Sjøvanns kjølesystemer, varmevekslere, sjøvanns filtre, oljeseparatorer, innvendige rørsystemer, isolasjonsspoler, pumpehus, med videre. Også ødelagte flenser kan bygges opp på nytt, ved støping.

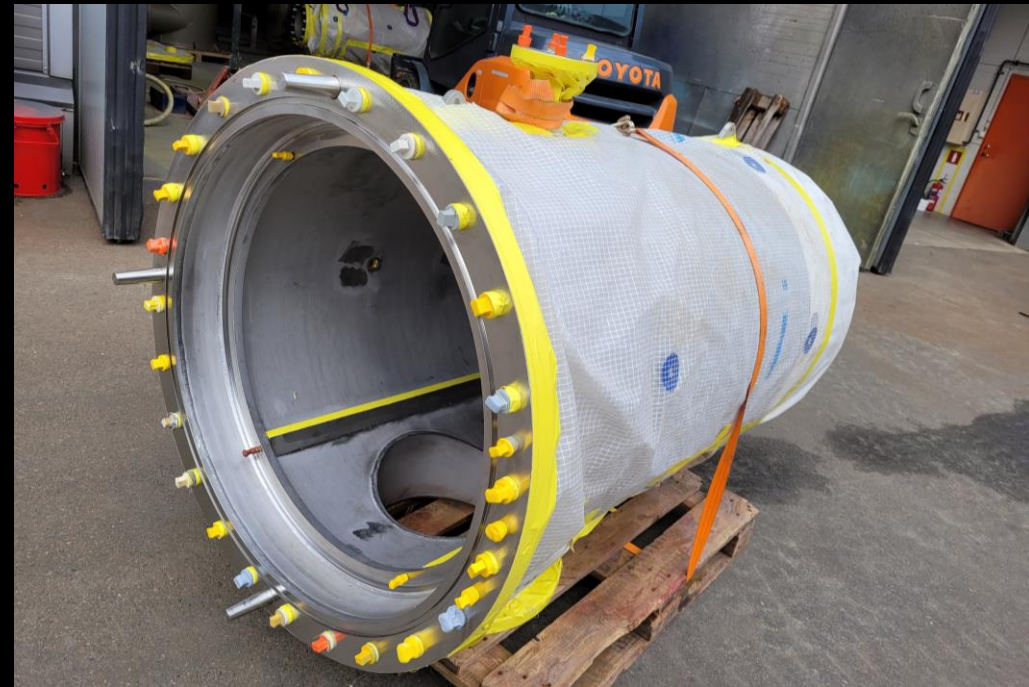
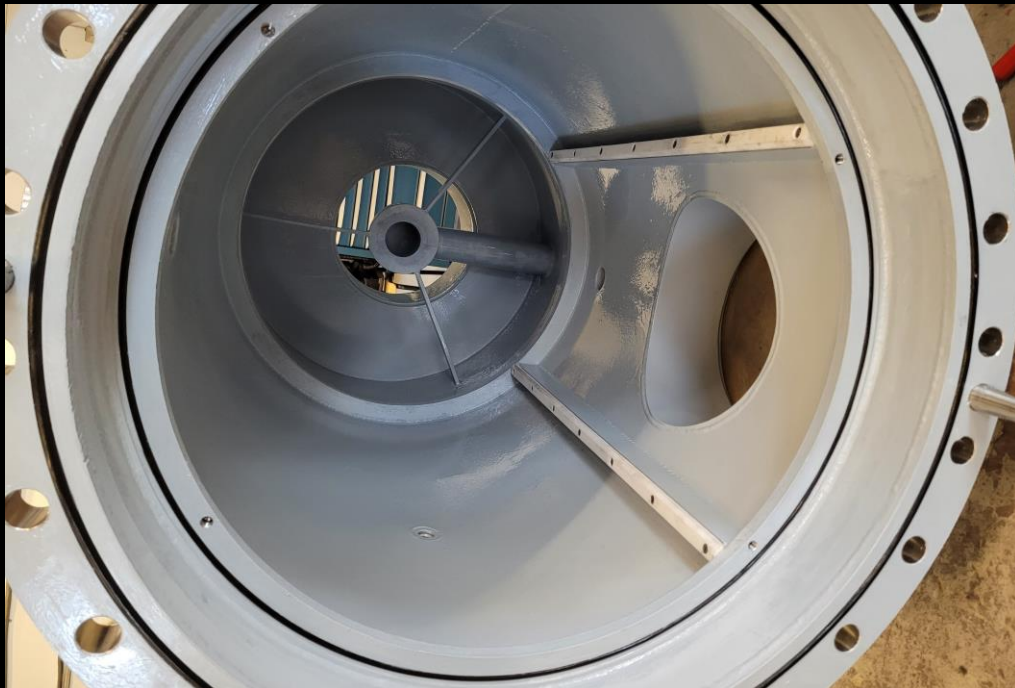
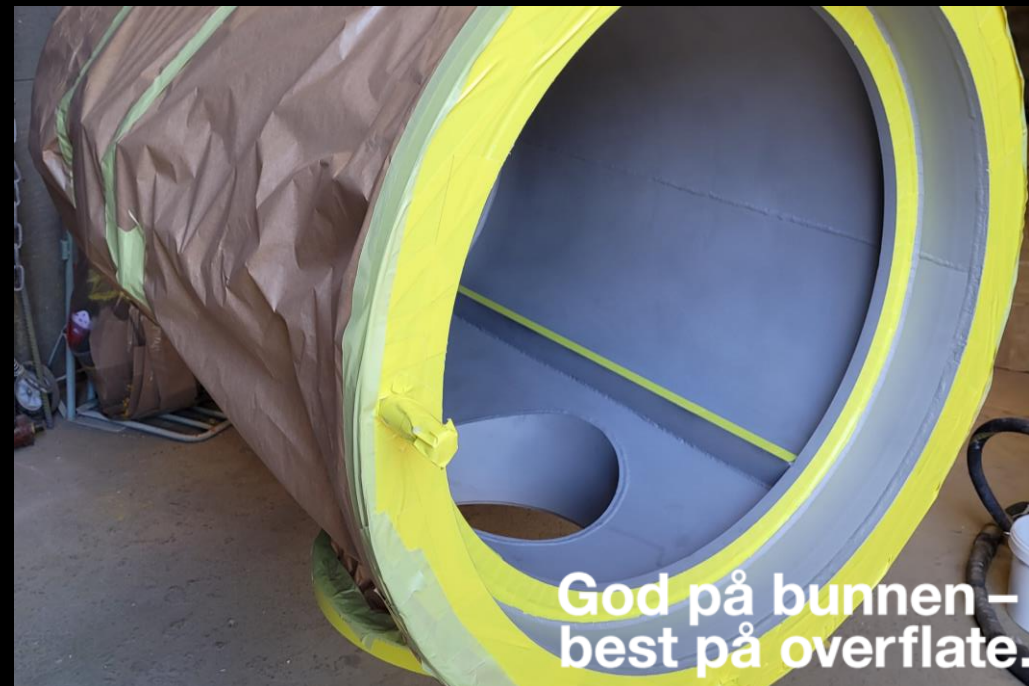
## Mento AS . 2021 Sjøvannsfiler fiskeoppdrett

Sjøvannsfiler for inntak i oppdrettsanlegg. Innvendige flater. Produktet er godkjent for bruk i drikkevannsanlegg. Mer enn 800 m<sup>3</sup> sjøvann strømmer gjennom filtrene per time, som gir stor slitasje.

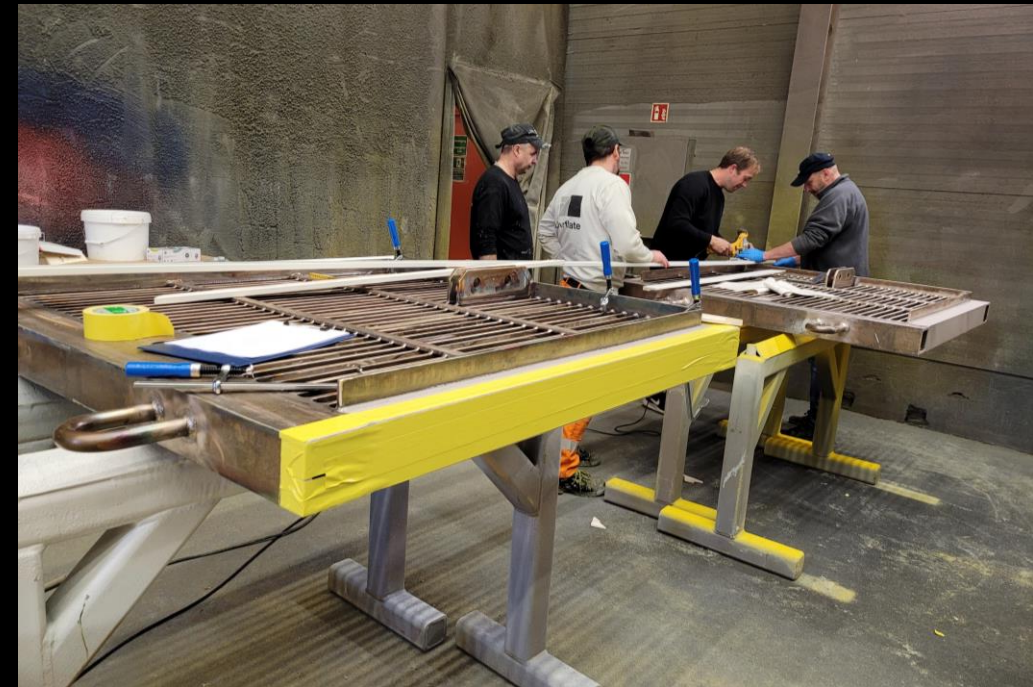
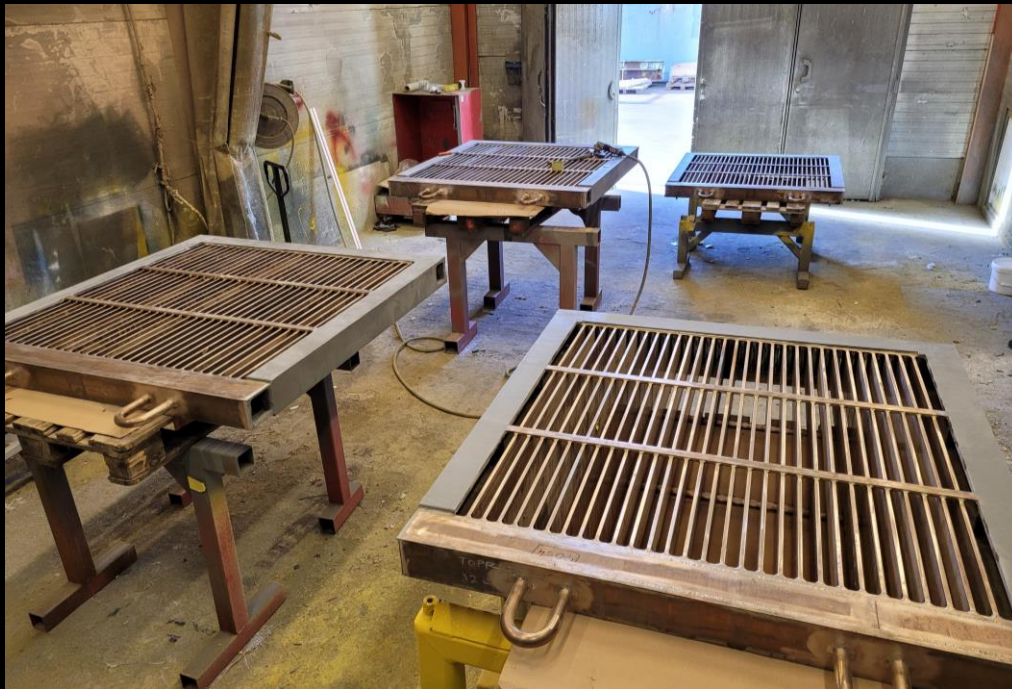
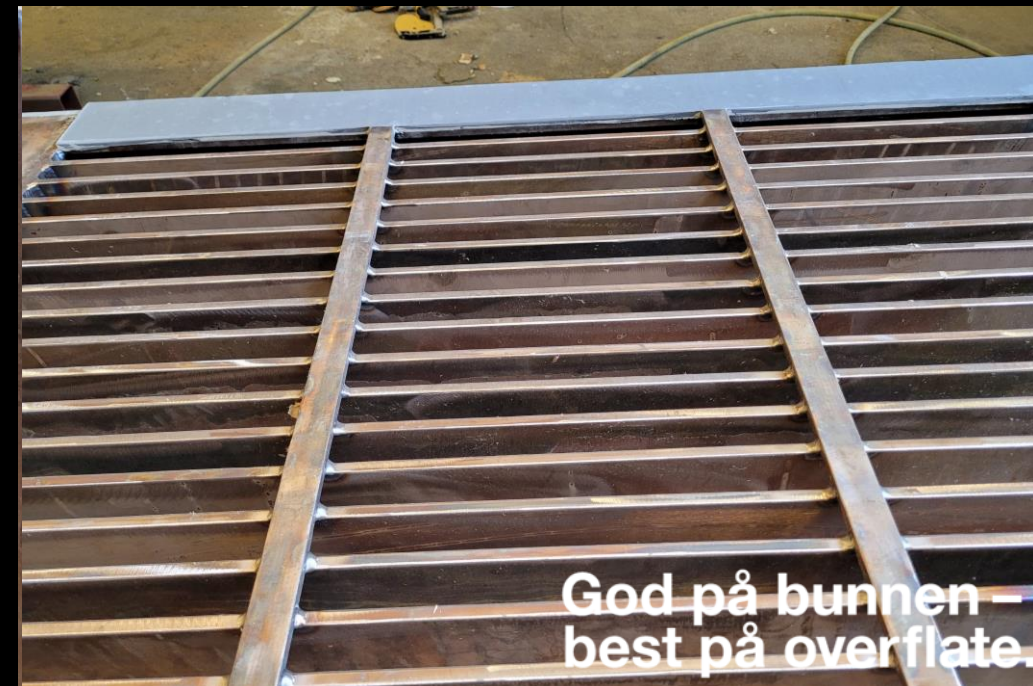
Metallteknikk AS . 2021 Offshore installasjon,  
sjøvannsinntak.

Rister foran sjøvannsinntak, installasjon «Kristin» Ristene er laget av duplex og vil skape korrosjon hvis de kommer i kontakt med skroget som er av karbonstål. Kompositt påført for isolasjon mellom metalltypene. Belzona 1111.

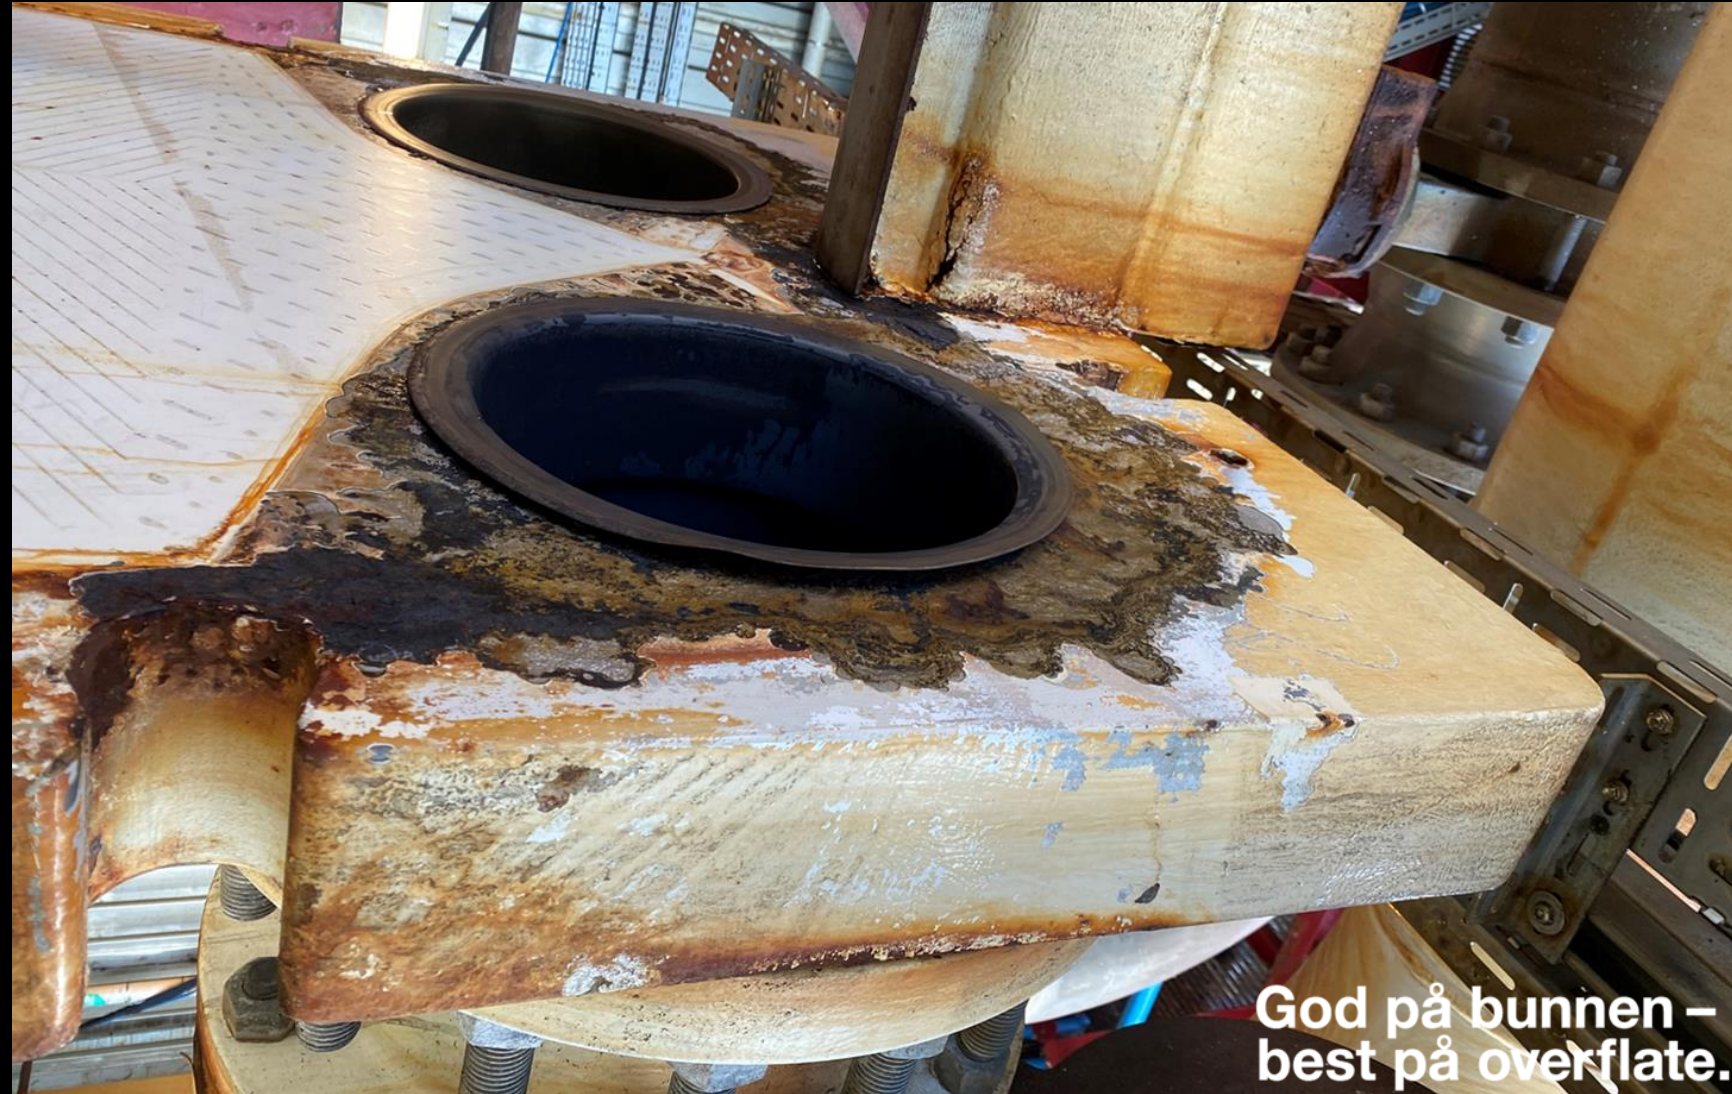
## Equinor ASA . 2021

Plater som hører til platekjøler.  
Installert på Gullfaks A.

Trykk og temperatur: 14 bar,  
75°C. Titanforinger ført til  
svært sterk galvanisk  
korrosjon på platene.

Tæring utbedret med  
Belzona Super Metal, Platen  
overflatebehandlet med  
Belzona og titan foringer  
erstattet med Belzona, støpt  
fast.

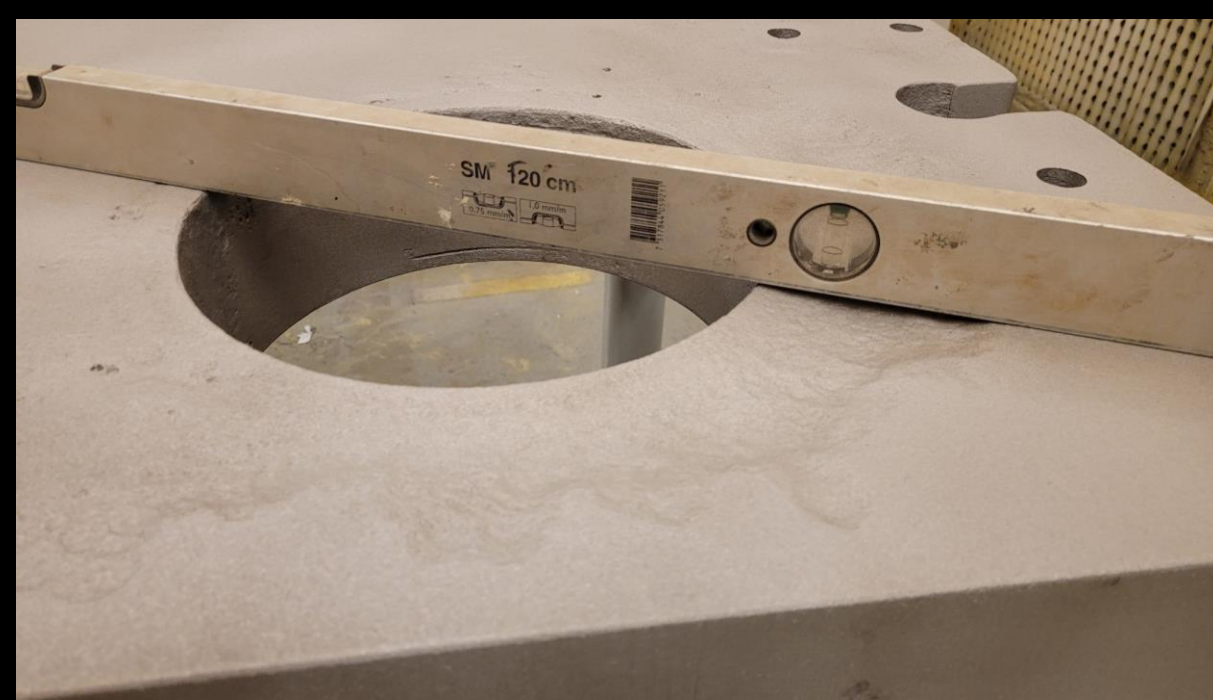
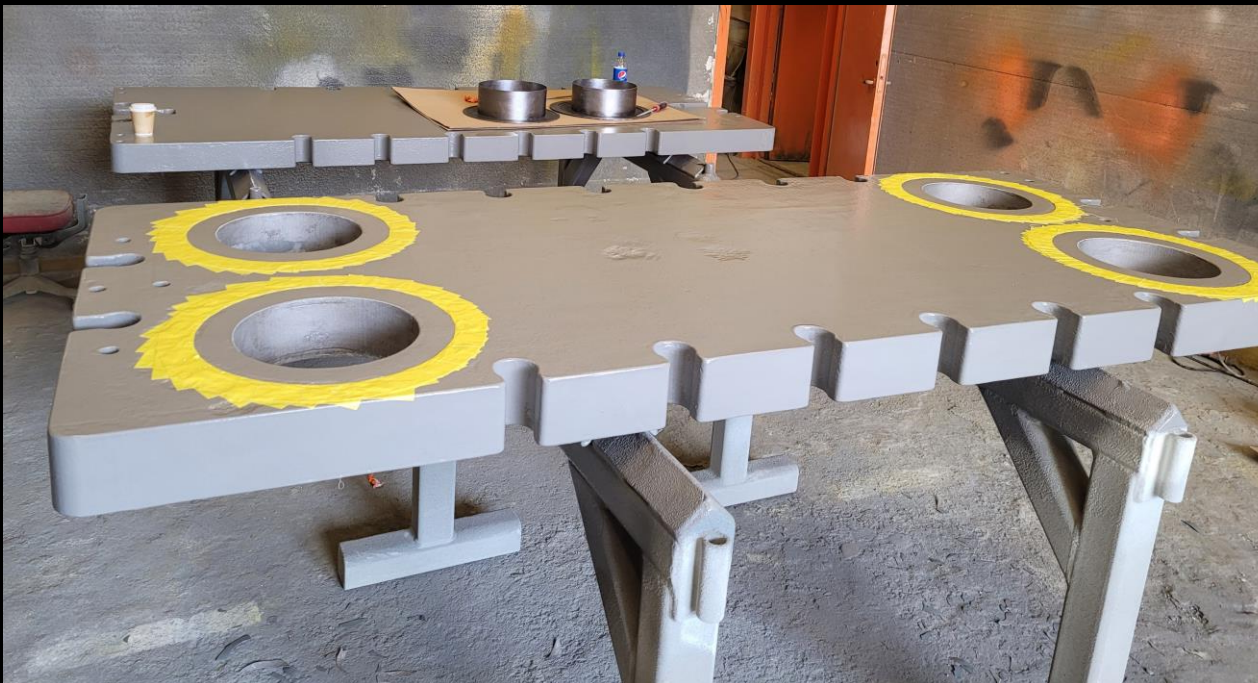
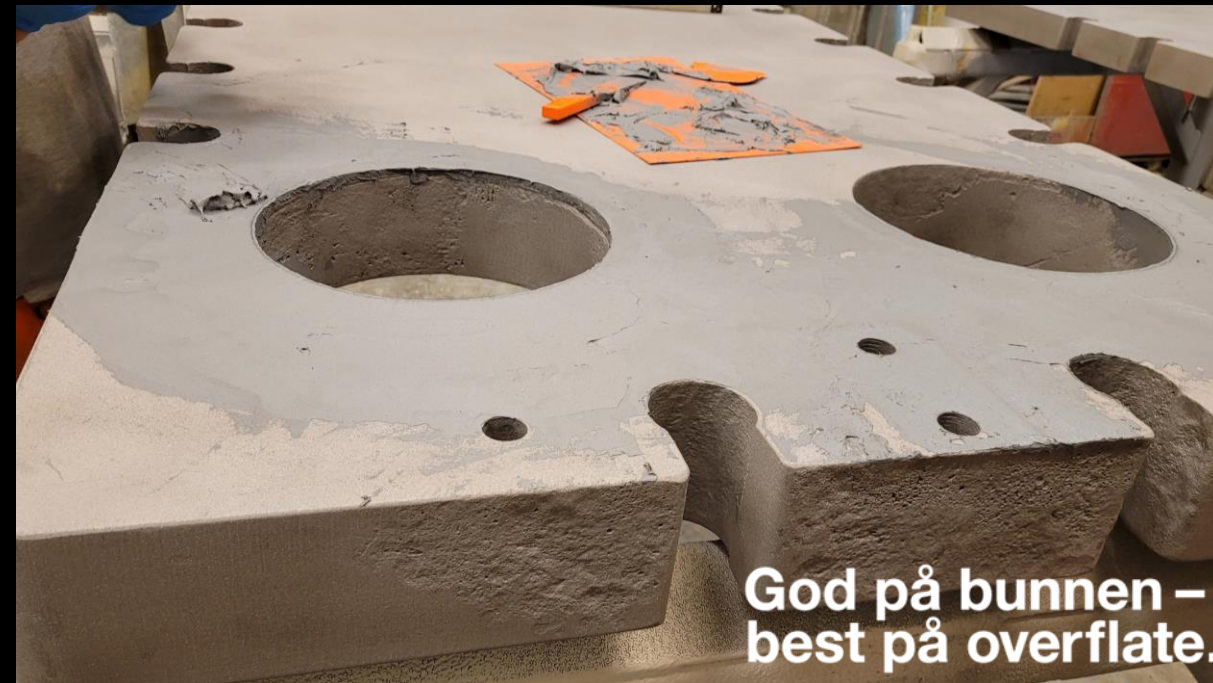
## Equinor ASA . 2021

Øverst: Vater viser dybden på tæringene, 20mm

Nede t.h.: Sparkling av tæringar

Under: Platene er ferdig behandlet og klar for støping.

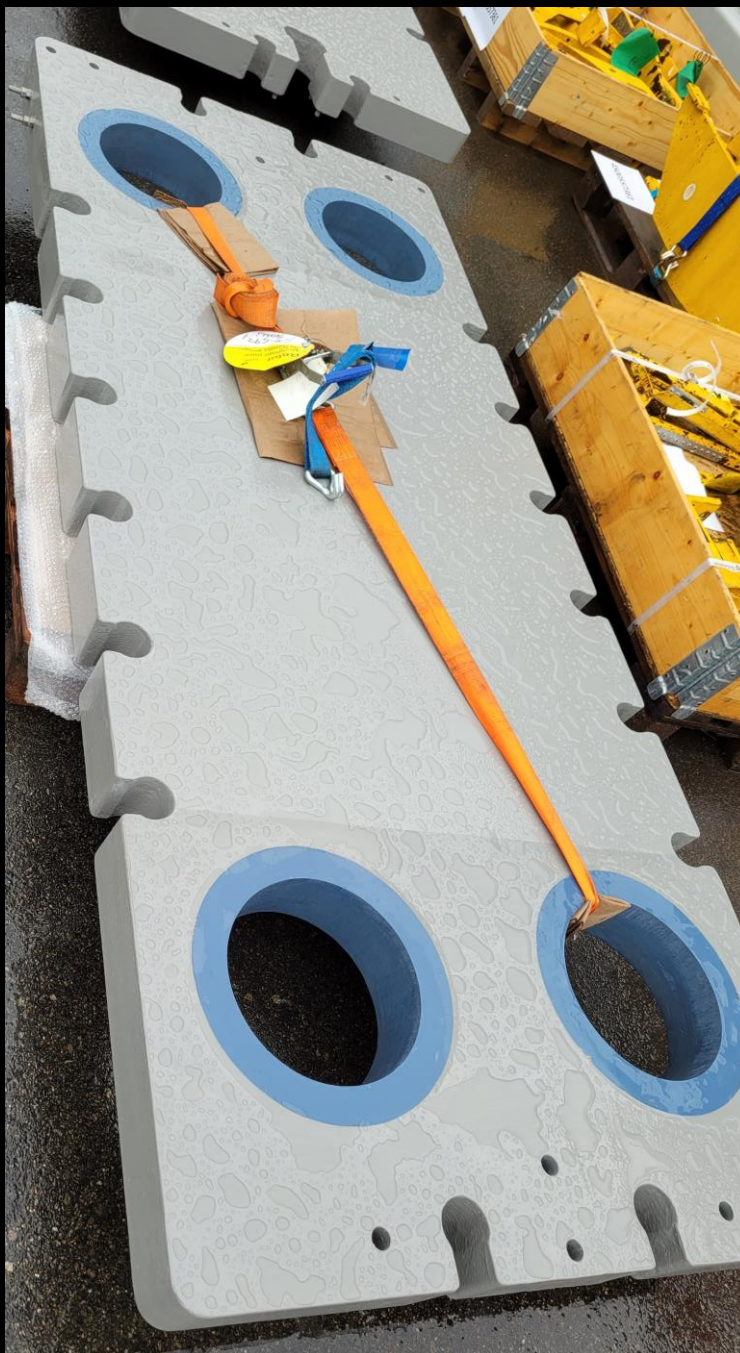
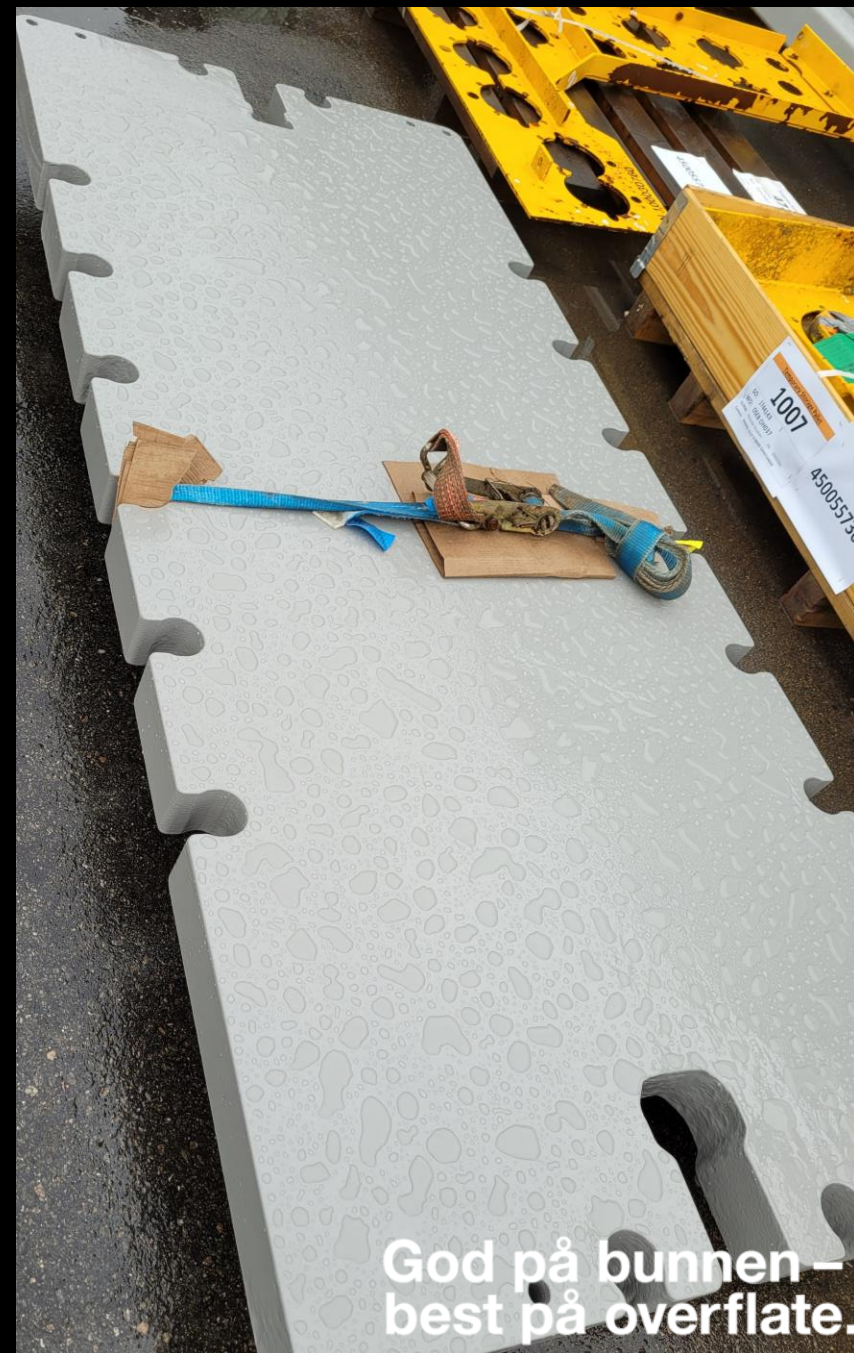
## Equinor ASA . 2021

Platene på vei tilbake til  
Gullfaks A

Store summer bespart,  
korrosjonsproblemet er  
eliminert.

Kjøleren kan brukes i mange  
år fremover.

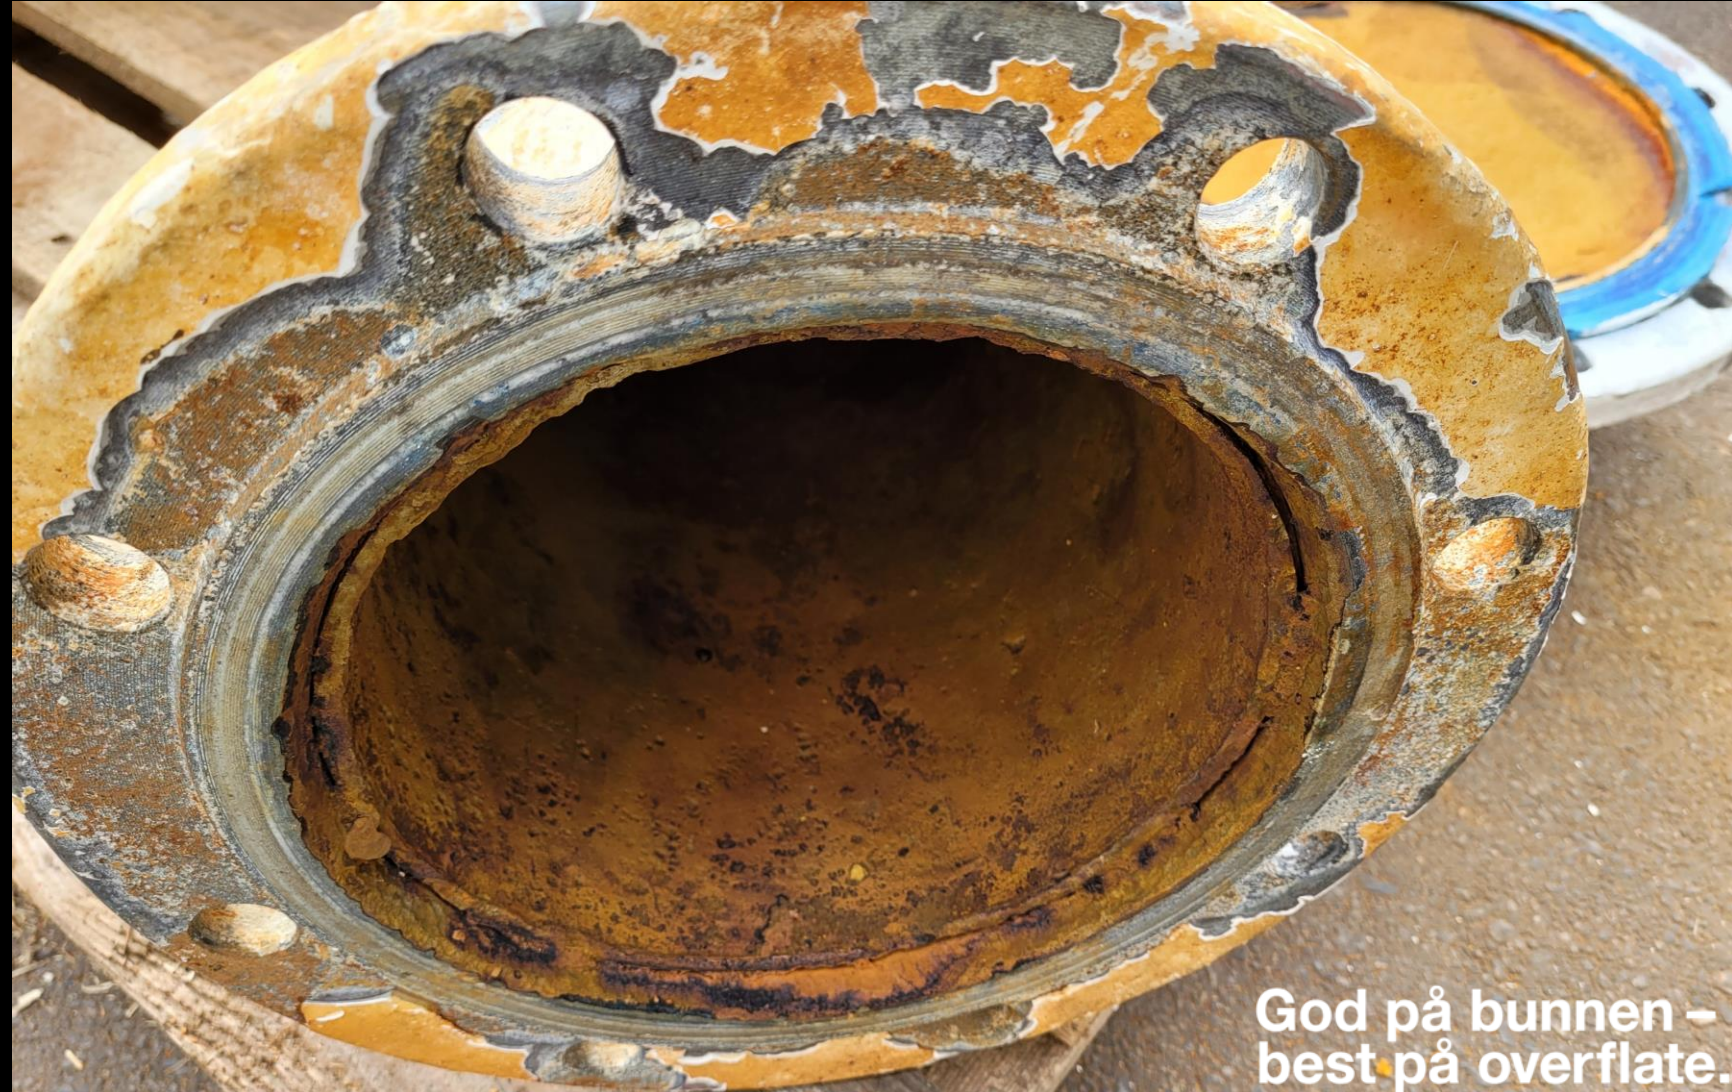
**COSL Offshore  
Management AS . 2021**

Kjølevannssystem installert på  
**COSL Promoter.**

Rørsystemet bygd av  
karbonstål og galvanisert.  
Utvendig: malingssystem.

Galvanisk korrosjon har ført til  
at rørene modne for utskiftning  
etter bare 8 år.

Vi har rehabilitert rørene  
innvendig og støpt nye flenser  
og påført korrosjonshindrende  
malingssystem på utvendige  
flater.

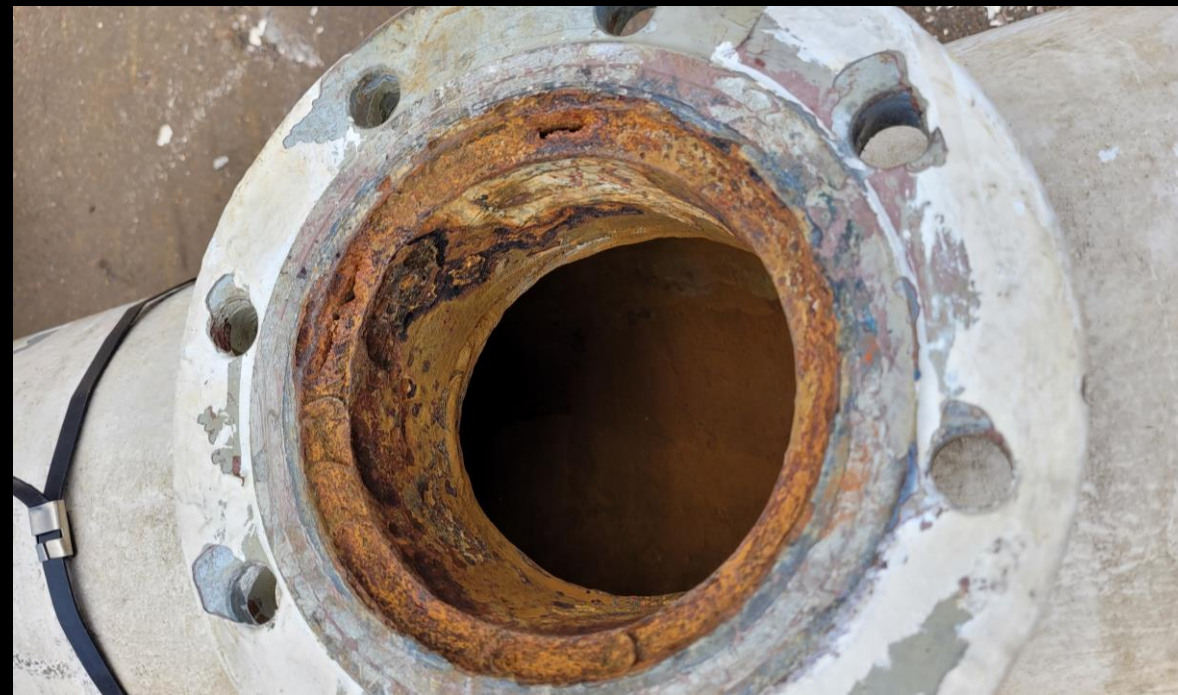
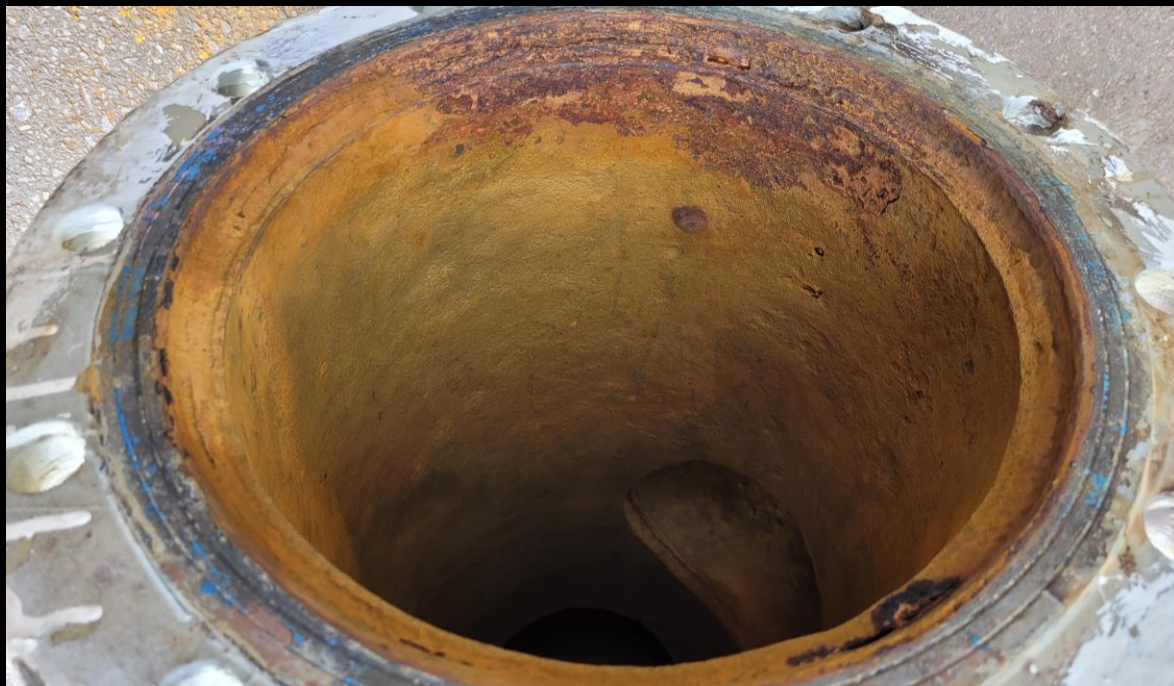
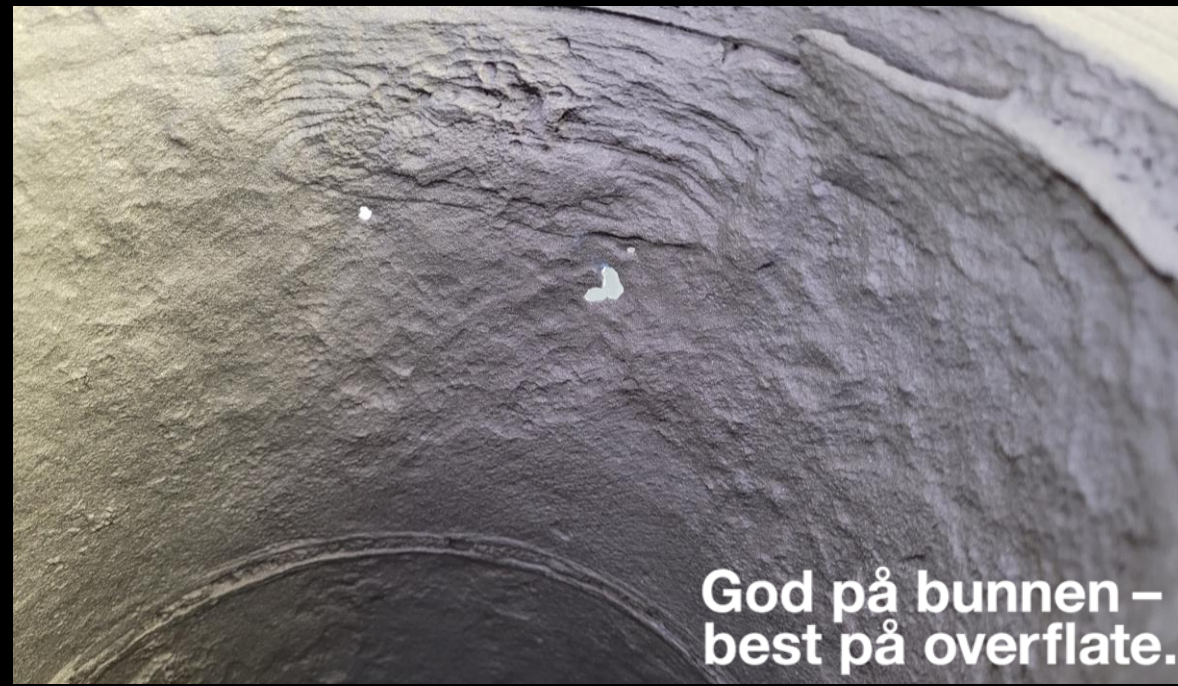
## COSL Offshore Management AS . 2021

Øverst: Sveis ved flens er tært bort.

Nede t v: Galvanisering er helt borte og en del tæringar viser seg.

Nede t h: Etter sandblåsing dukker det opp hull i rørveggen.

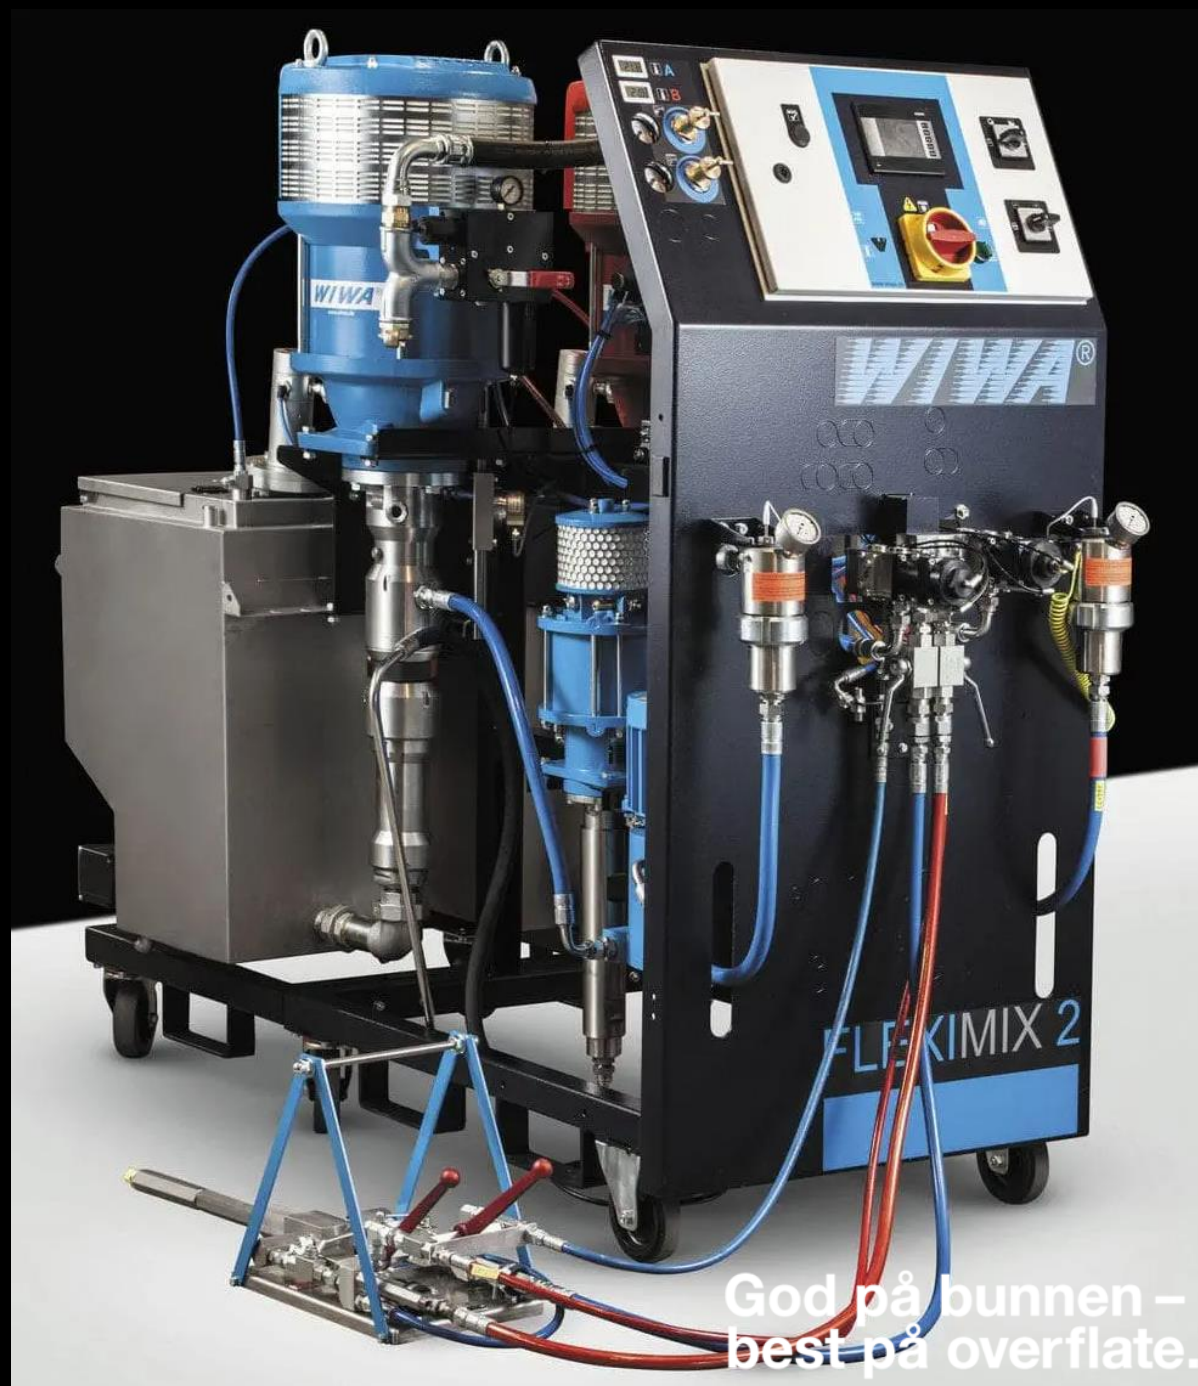
### FLEXIMIX-II- HERKULES GX

#### To komponent påføringsutstyr

Keramiske kompositter er krevende å påføre, med høy viskositet og kort brukstid etter blanding, som gir utfordringer med korrekt påføring og gode resultater.

FLEXIMIX kan operere med variable blandingsforhold, og vi styrer dermed påføringen av belegg med ulike blandingsforhold på en helt ny og bedre måte.

FLEXIMIX har svært høye ytelser, påføring skjer enda mer nøyaktig, uten fare for spill, sig, renninger, ujevne tykkelser. Mindre fare for avvik på grunn av feil blandingsforhold.
